## 火災の原因調査結果（広島県福山市ホテル火災）の公表

広島県福山市西桜町一丁目12-24 ホテルプリンス

## 火災の原因調査結果（広島県福山市ホテル火災）

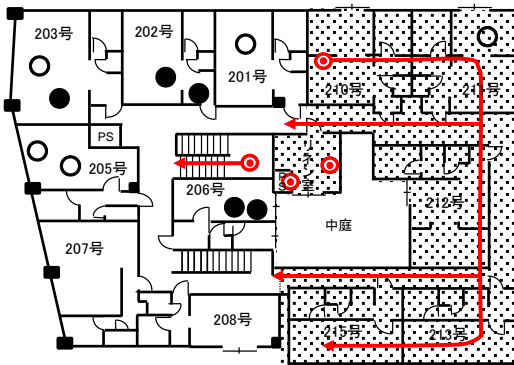
【2階平面図】

- 事務所から出火した火災は、木造部分の天井面を燃え抜け2階リネン室に延焼したほか、天井の配管貫通部から2階のパイプスペース内に延焼した。また、事務所から炊事場に延焼し、炊事場の木造部分の天井面を燃え抜け2階客室に延焼した。
- 階段部分は防火区画（たて穴区画）がないため、発生した火災や煙は上階に拡大した。
- 更に、煙は廊下を経由して各客室に流入した。

火災当時、2階耐火建物部分に宿泊していた9名のうち、3名が避難し、1名が救助されたが、5名が死亡した。2階木造建物部分に宿泊していた1名については避難している。また3階耐火建物部分に宿泊していた3名のうち1名が避難したが、2名が死亡した。従業員1名については、1階事務所で火災を発見し、避難している。
